Asunto: Opinión Técnica de Indicadores en materia de Protección Civil de la estación del Metrobús Félix Cuevas del corredor Insurgentes.

Opinión Técnica de Indicadores de Riesgo en materia de Protección Civil
De la estación de Metrobús del corredor Insurgentes Félix Cuevas en la
Alcaldía Benito Juárez

Fecha de emisión: 04 de Octubre de 2019

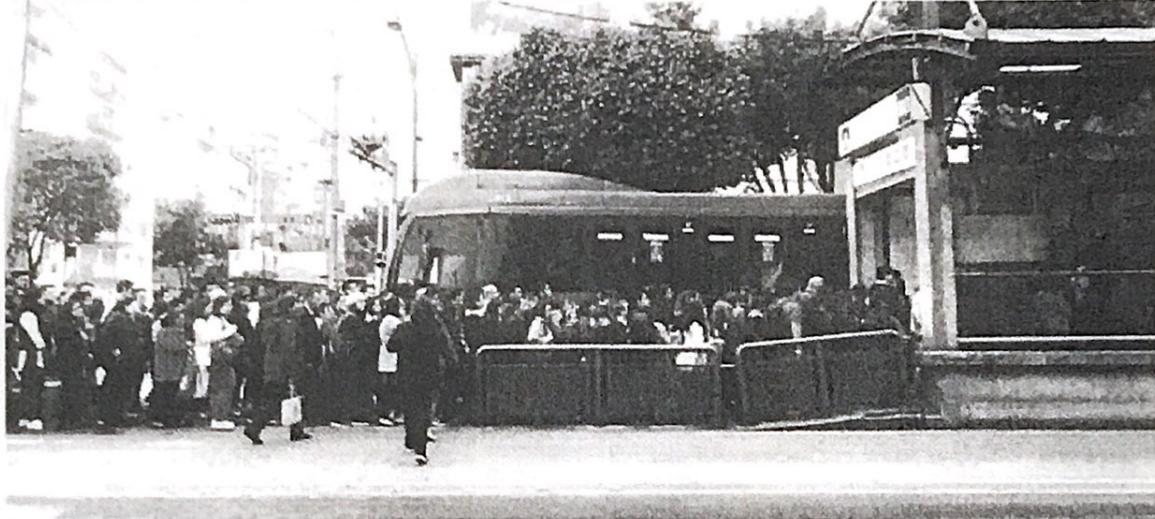
Fig 1 Acceso/salida de la estación, sobre avenida Insurgentes.

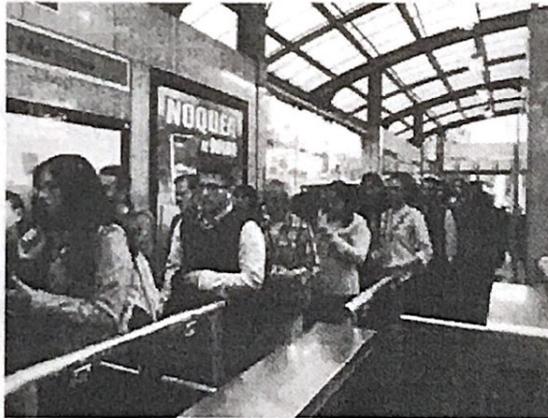
Fig 2 Problemas de circulación y accesibilidad

- 1.- Se deberá considerar la modificación al proyecto de la estación con el fin de disipar la afluencia existente y los problemas que genera el mismo así como verificar la operatividad de las instalaciones para personas con discapacidad.
- 2.- Verificar el estado actual de la instalación eléctrica en la estación., haciendo énfasis en que deberá ser conforme a la normatividad aplicable y bajo supervisión de personal capacitado y especializado.
- 3.- Capacitar al personal que labora en la estación para en caso de alguna eventualidad actuar de manera correcta y reducir el riesgo que éste pueda generar.

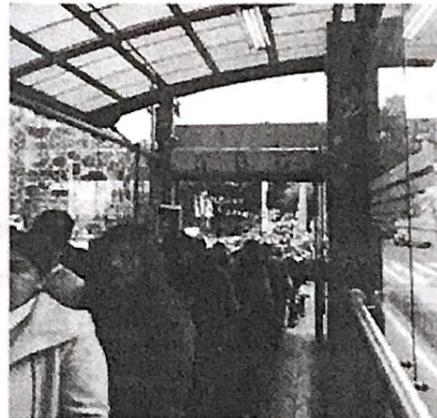
2. Salidas de emergencia	No Tiene	Se utiliza el único acceso existente a la estación
3. Señalización	Existe	Es insuficiente, no es fácilmente visible la señalización correspondiente a elementos de protección civil.

Fig 3 Espacio para salida/evacuación de la estación es insuficiente
