**“ESTUDIO DE MEDICIÓN DE RUIDO SÍSMICO (VIBRACIONES) INDUCIDO EN EL SUBSUELO POR LA AMPLIACION DE LA LINEA 5 DEL METROBÚS, A UBICARSE SOBRE LA AV. EJE 3 ORIENTE (CARLOTA ARMERO) TOMANDO COMO PUNTO DE PARTIDA LA ESTACIÓN “MANUELA SÁENZ” Y FINAL LA “TEPETLAPA”, ALCALDÍA DE COYOACÁN, EN LA CIUDAD DE MÉXICO”**

Ingenieros Geotécnicos  
y Estructuristas, S.A. de C.V.

AGOSTO 2019

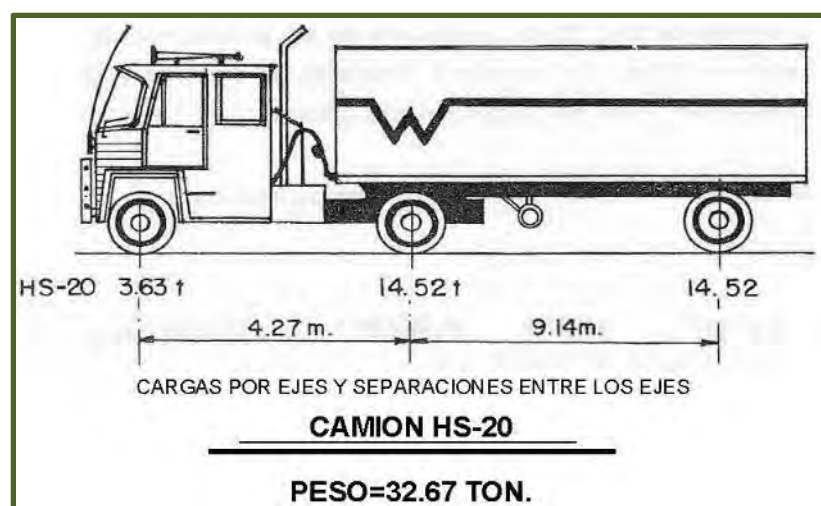
Figura No. 13.- Características de dimensiones y cargas para camión tipo HS-20.

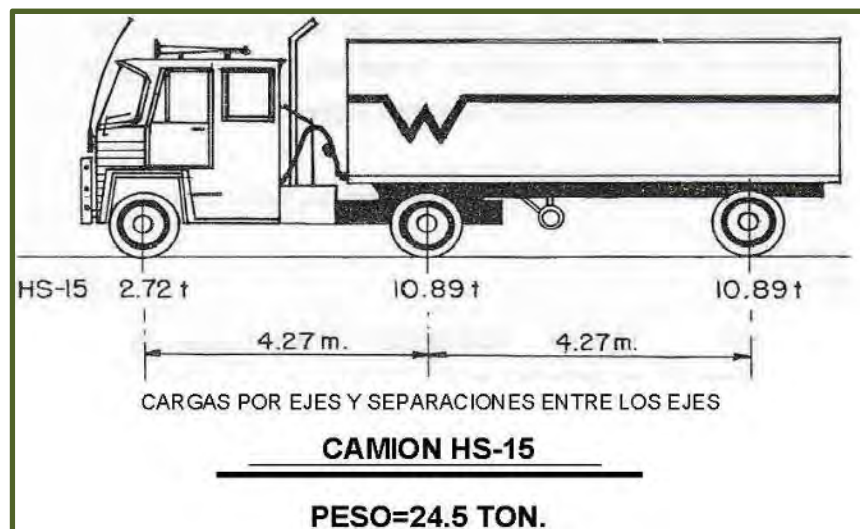
Figura No. 14.- Características de dimensiones y cargas para camión tipo HS-15.

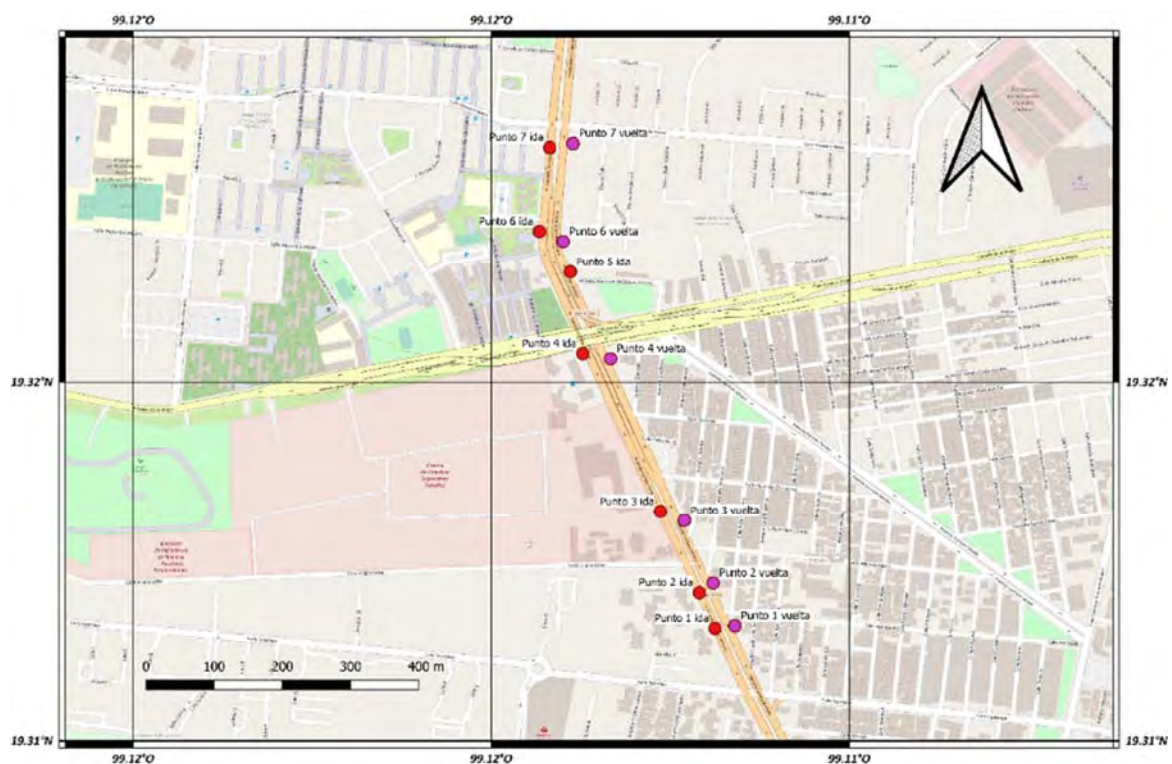
**Figura No. 17.- Estaciones en donde se realizó la medición de vibración por paso del Metrobús y tránsito normal de la vialidad.**

En la figura 17, se muestran los puntos o estaciones de toma de lectura en específico y están numerados de sur a norte.

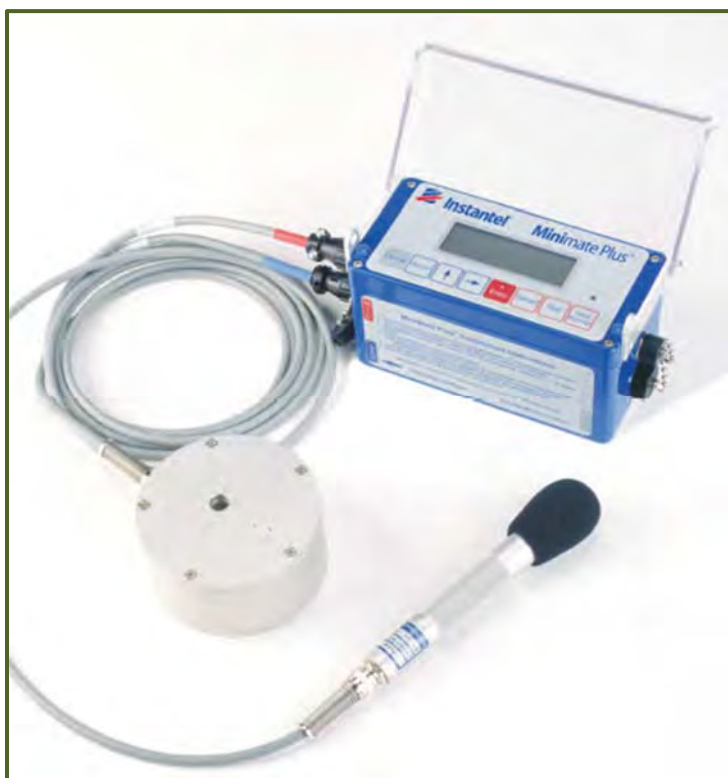
Figura No. 18.- Instrumento de marca *Instantel* utilizado para medir las vibraciones causadas por las fuentes móviles.

Se instalaron en cada uno de los puntos de estudio, en ambas aceras, un medidor de velocidad de partícula marca *Instantel* que tiene un geófono capaz de medir velocidades de partícula del subsuelo en un rango de 2 a 250 Hz de hasta 254 mm/s. En la figura No. 18 se muestra el equipo de medición empleado.

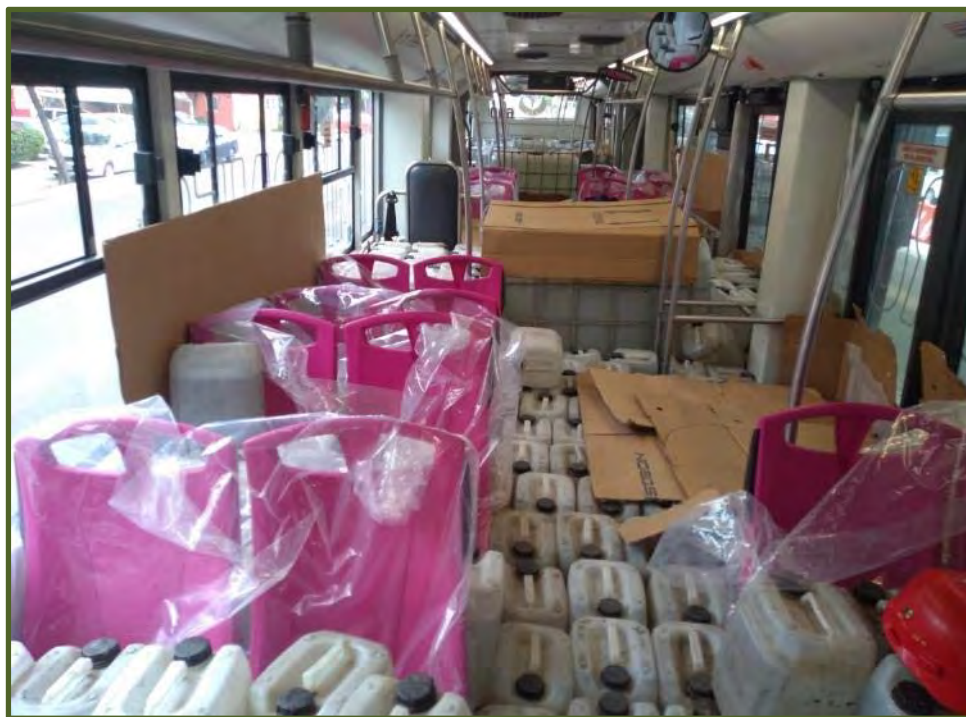
Fotografía No. 12.- Vista al interior del camión de Metrobús usado en los trabajos de campo, se cargó con galones de agua, para simular la carga máxima de operación, 140 pasajeros.

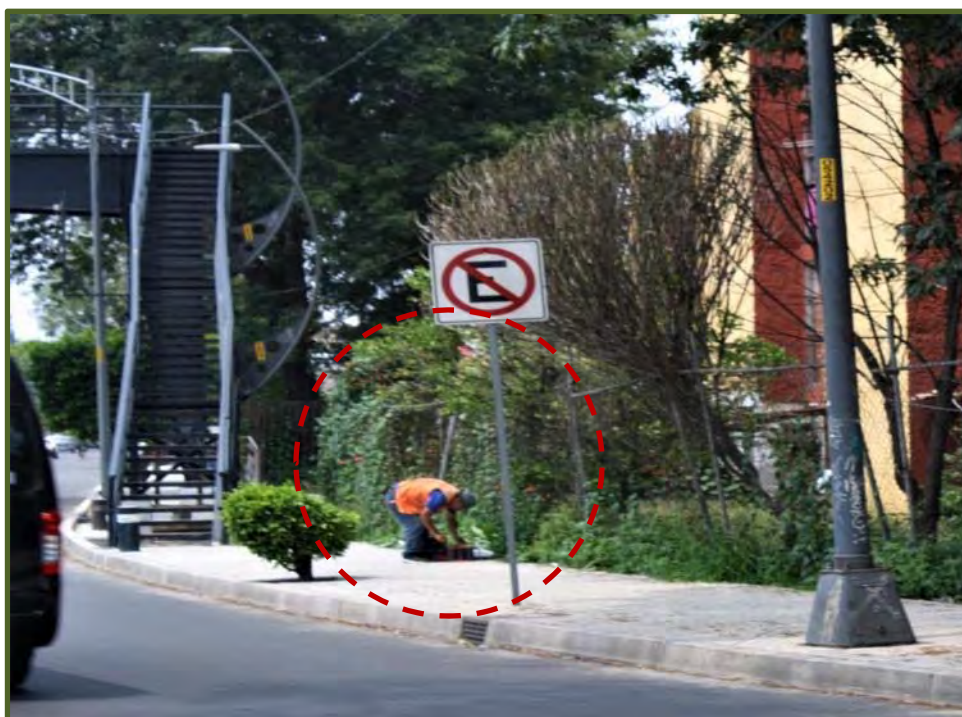
Fotografía No. 15.- Imagen de colocación del equipo de medición, en zona de puente peatonal. En esta estación solo se colocó un equipo de medición.
